**Agertoften 3, Gravlev, 8400 Ebeltoft**  
**Sagsnr. 21/4765**

**Nedrivning af bevaringsværdigt stuehus til landejendom.**

## PARTSHØRING

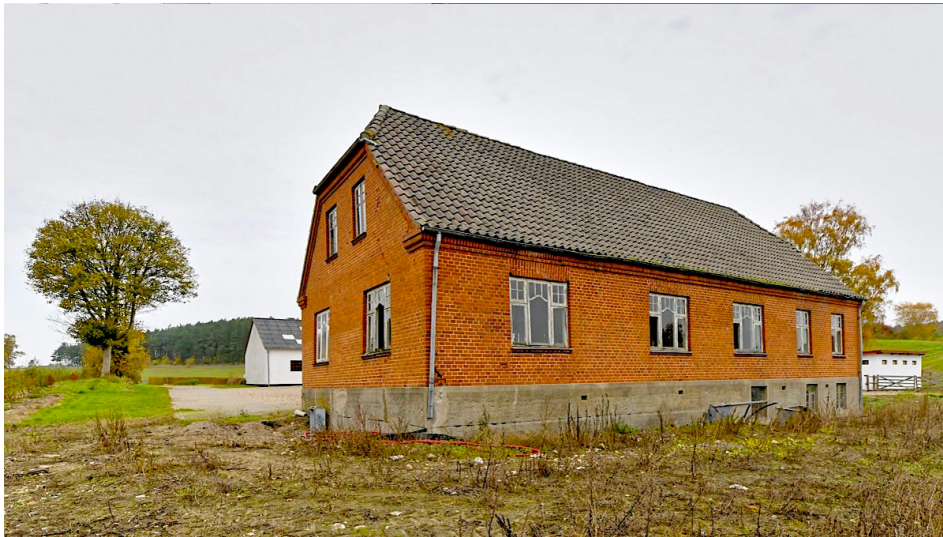
AGERTOFTEN 3 | STUEHUS

Ejer har overtaget ejendommen den 1. oktober 2020 og ønsker at opføre nyt stuehus på samme sted. Der søges derfor om nedrivning af stuehuset, da sokkel og murværket er revnet flere steder. Desuden ses der indvendigt meget skimmelsvamp.

Da engen blev drænet i 1950, begyndte stuehuset af synke i den sydlige del. Det er ikke muligt at redde huset, det vælter af sig selv på et givent tidspunkt. De tidligere ejere har startet en renovering, men har opgivet det. Der er kun ydermure og tag tilbage. Der findes ingen isolering i bygningen.

BLIS har den 30. oktober 2021 besøgt ejendommen, og kan konstatere at ansøgers bemærkninger er en udmærket og ganske dækkende beskrivelse af ejendommens tilstand. Den fremstår med store og omfattende sætningsskader, og med en sydfacade, der buer indad. Alle indvendige vægge er fjernet, hvilket gør bygningens stabilitet meget usikker. Den vil på et tidspunkt sandsynligvis vælte af sig selv, som også ejer anfører i sin ansøgning. Ejer bør være særlig opmærksom på dette forhold, og straks sikre de nødvendige tiltag mod en ukontrolleret sammenstyrtning, således at der ikke sker personskade ved en eventuel sammenstyrtning.

BLIS kan på baggrund af besigtigelsen og ansøgers bemærkninger anbefale, at der gives tilladelse til nedrivning af stuehuset. Som angivet i ansøgningen ønsker ejer at opføre et nyt stuehus på stedet, og BLIS deltager meget gerne i en dialog omkring det nye stuehus.
