## Gl. Krovej 3, 8420 Knebel

Høring vedrørende nedrivning af bebyggelse med bevaringsværdi.

### SAGSRESUME

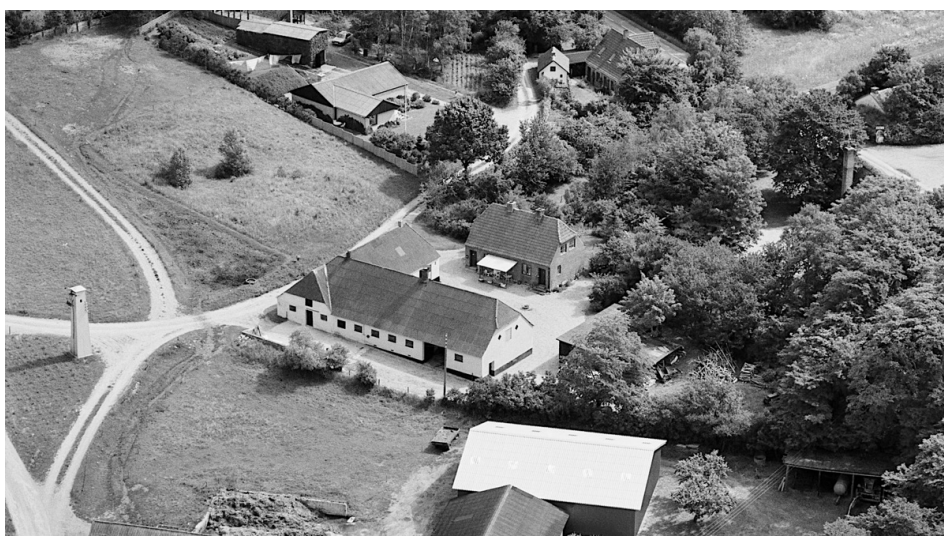
GL. KROVEJ 3 | LANDBRUGSEJENDOM 1990

Syddjurs Kommune har modtaget en ansøgning om nedrivning af stald og lade med bevaringsværdi 4 samt øvrige bygninger (BBR-bygning 1,2,3 og 4) beliggende på Gl. Krovej 3, 8420 Knebel matrikelnummer 9a, Fuglsø By, Vistoft. Bygningerne er opført i 1938 som stald og lade til et husmandssted. Bygningernes facader er opført i teglsten. Taget er i dag beklædt med plader af fibercement.

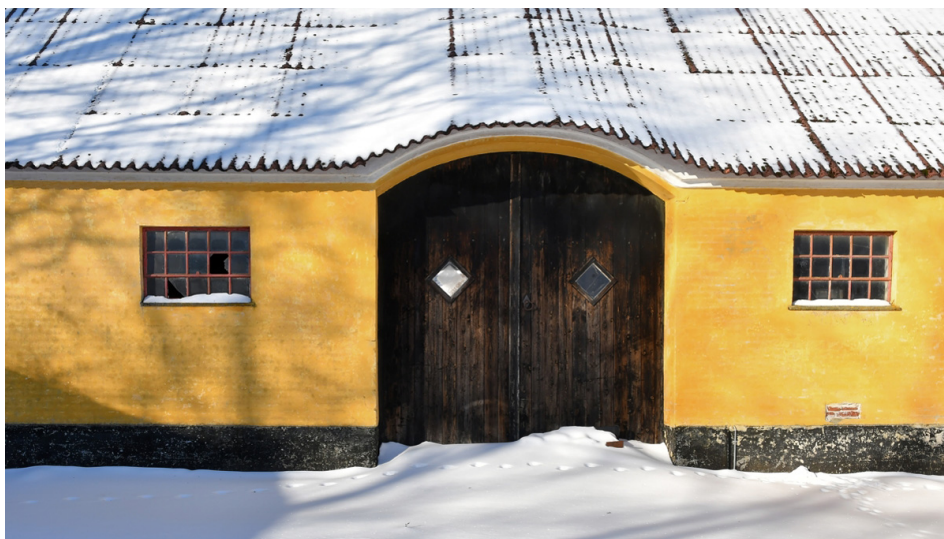
GL. KROVEJ 3 | PORT I LADEBYGNING

De tiloversblevne landbrugsbygninger fremstod med en pudset gul facade, med en fin detalje omkring køreportene, og med karakteristiske staldvinduer i stål. Vi bemærkede både sætningsrevner og afskallende puds. Dette dog i et omfang, der kunne udbedres, men de bærende konstruktioner fremstod noget spinkle, og lidt trætte. Vi kunne se, at bjælkelaget var fjernet i en del af ladebygningen, og dermed kunne der opstå nogen usikkerhed om bygningernes statiske forhold. Det er vores erfaring fra andre lignende sager, at det er muligt at sikre bygningerne ved at indvendigt at etablere en stabiliserende og bærende konstruktion, således at man på den måde kan bevare det ydre facadeudtryk, de gule pudsede facader med de to karakteristiske køreporte og stålvinduerne, som også fremstår som et tidstypisk bygningselement på landet.

På baggrund af ovenstående bemærkninger, anbefaler BLIS, at der ikke gives tilladelse til nedrivning af landbrugsbygningerne, bygning 2 og 3, og at stuehuset ligeledes bevares som anført ovenfor.

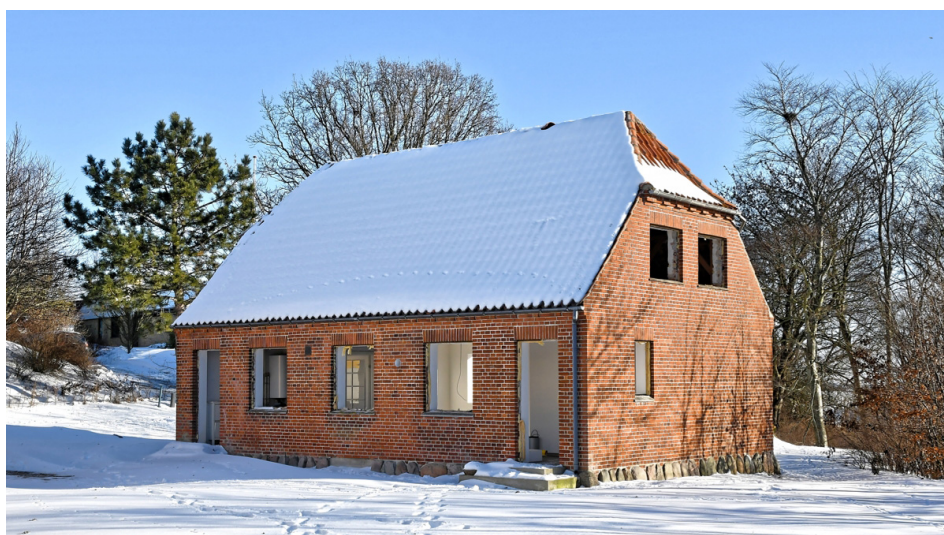
GL. KROVEJ 3 | STUEHUS

Stuehuset fremstod som et meget fint eksempel på et enkelt uprætentøst stuehus på landet med røde teglstensfacader, røde tagsten i tegl, et stramt formudtryk med halvalm, gesims i profilmurværk, og med vindues- og døråbninger placeret symmetrisk i facader og gavle. Klimaskærmen var i en udmærket stand, ganske få revner, enkelte frostsprængninger i teglmuren, og tegltaget var understrøget. Der var påbegyndt en renovering med ny isolering, nyt gulv og loft, men det fremstod ufærdigt og hvor vinduer og udvendige døre var fjernet.

Stuehuset er ikke registreret som bevaringsværdigt, men på baggrund af ovenstående bemærkninger henstiller BLIS, at det ikke nedrives, men bevares som et tidstypisk stuehus på landet. Vi anbefaler, at man sikrer stuehuset snarest med en midlertidig lukning af dør- og vindueshuller i facaden. Derefter kunne man overveje, at påbegynde et renoveringsprojekt med et materialevalg, der respekterer stuehusets kontekst.
